Исполнитель	ООО «Бюро судебных экспертиз»
Объект исследования	Многоквартирный 2-х этажный дом
Адрес объекта	г. Калининград, ул. А. Невского, дом 218
Технические средства контроля, используемые на объекте	Цифровая фотокамера Canon IXUS 860 IS Дальномер лазерный BOSCH Рейка 3-х метровая с уровнем Рулетка металлическая по ГОСТ 7502-98. Линейка металлическая ГОСТ 427-75.
Цель экспертизы	1. Определить степень физического износа строительных конструкций жилого дома, наличие в нем аварийных элементов. 2. Определить степень соответствия состояния жилого дома №1 требованиям Постановления Правительства РФ №47 от 28.01.2006г. "Об утверждении Положения о признании жилого помещения непригодным для проживания ...."
Элементы, подлежащие обследованию.	Фундаменты Стены Перекрытия Крыша Кровля Инженерные системы
Представленная документация	Паспорт Заказчика Выписка из Единого государственного реестра недвижимости

Объектом исследования (далее по тексту - Объект) является жилой многоквартирный дом, расположенный по адресу: г. Калининград, ул. А Невского, дом №218.

**Фото таблица результатов обследования**

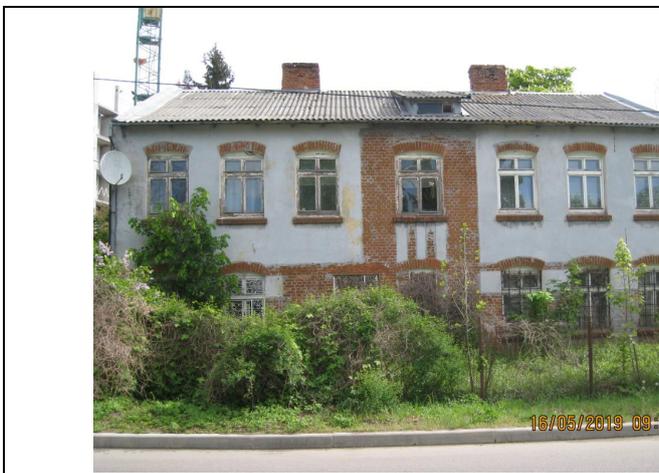
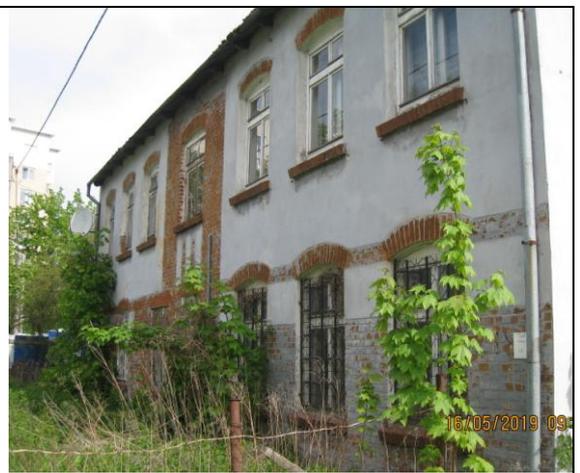
Фото1. Общий вид жилого дома №218 со стороны улицы

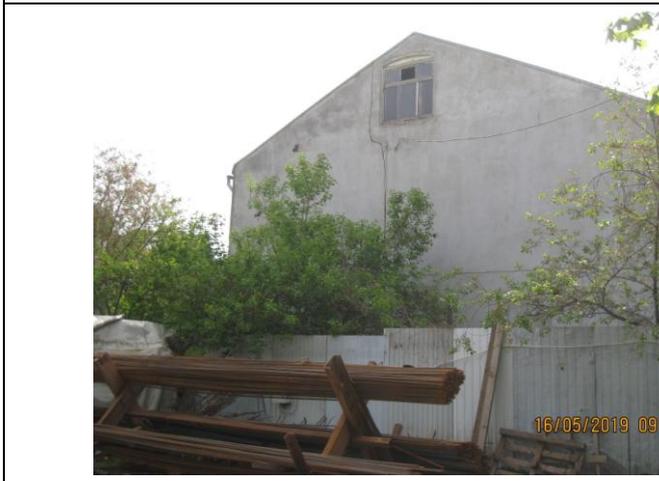
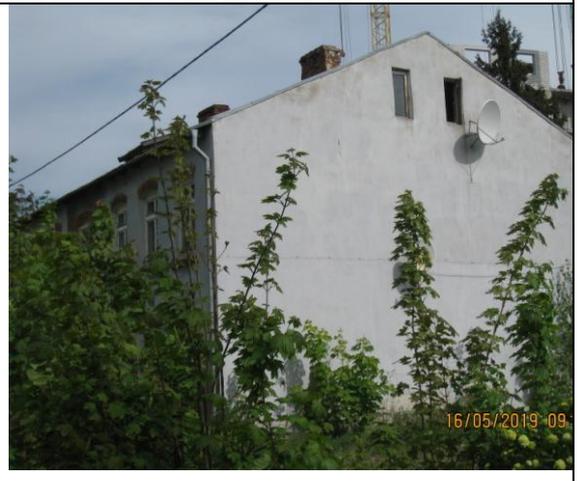
*Фото2 Общий вид жилого дома со стороны боковых фасадов*

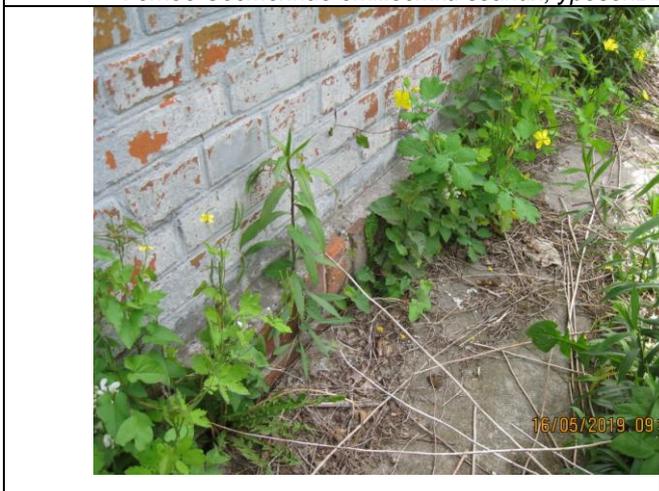
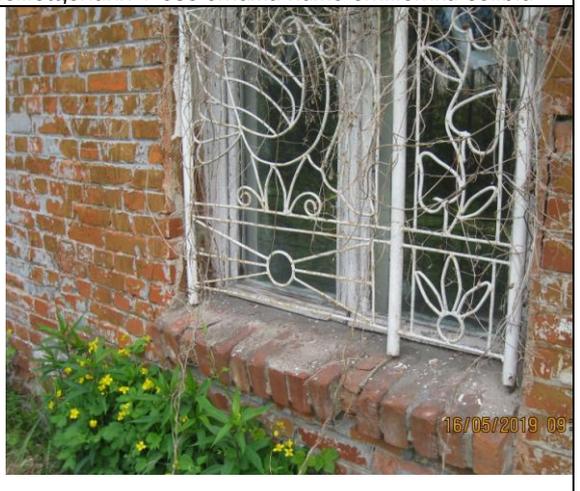
Отмостка по периметру здания выполнена в виде цементно-песчаной стяжки шириной 40см. Отмостка практически по всему периметру разрушена, в отдельных местах есть трещины с шириной раскрытия до 15мм. Все это приводит к постоянному намоканию фундамента и стен, с последующим их разрушением. Обнаружены явные следы сырости на стенах как снаружи здания, так и внутри помещений.

*Фото3 Состояние отмостки здания, уровень пола в помещениях 1-ого этажа ниже отметки земли*

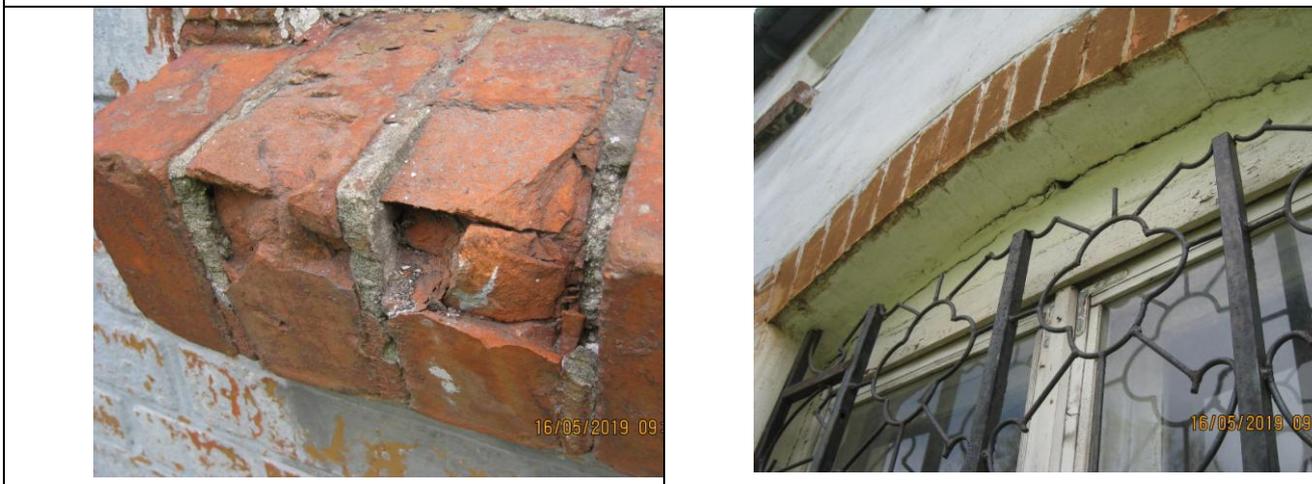
При осмотре каменных перемычек над окнами на главном фасаде здания обнаружены трещины и частичная деструкция кирпичной кладки.

*Фото4 Разрушение кирпичной кладки, трещины над оконными проемами*

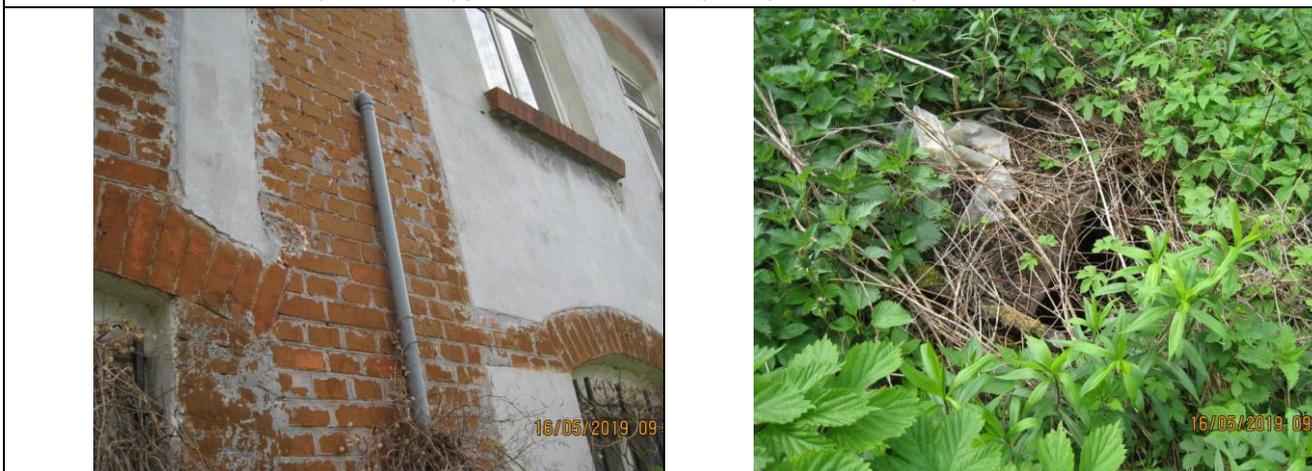
*Фото5 Смонтированная труба канализации по фасаду дома с выпуском стоков под окна здания*

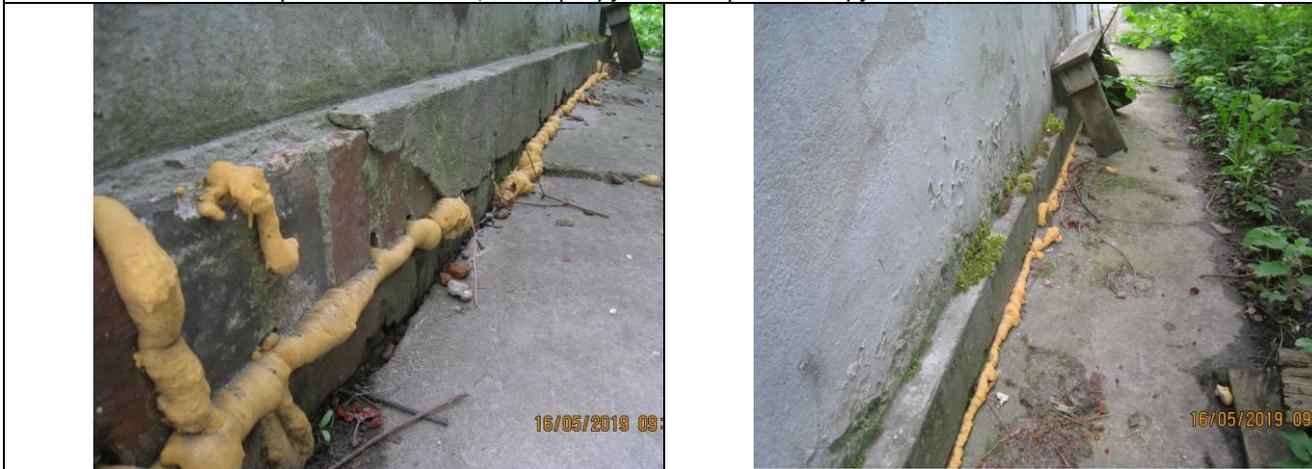
В соответствии с ВСН 53-86(р) таблицей 3 экспертом был признан **физический износ фундамента равным 65 %**.

*Фото6 Искривление линии цоколя, разрушение кирпичного фундамента под действием влаги*

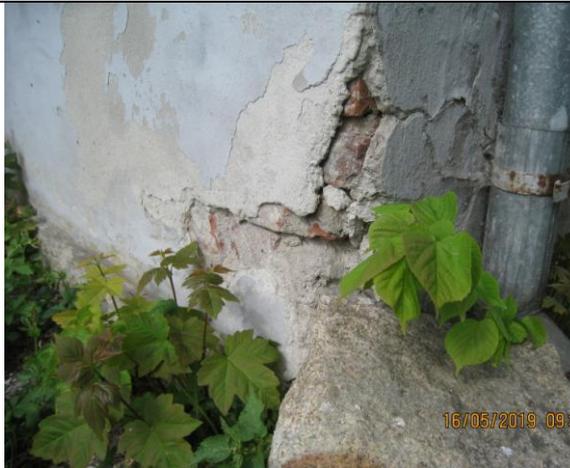
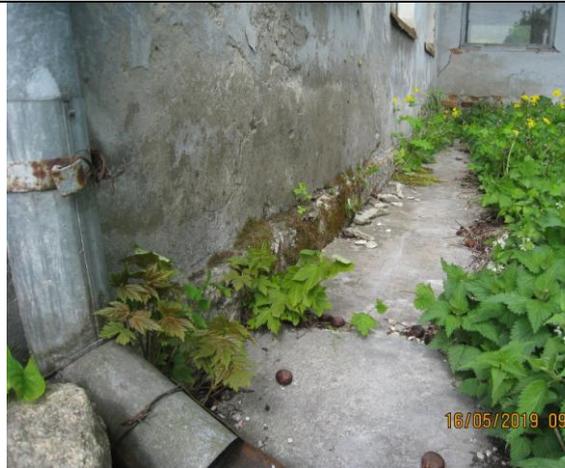
Фото7 Разрушение отмостки здания, выпячивание фундамента, разрушения угла наружной стены

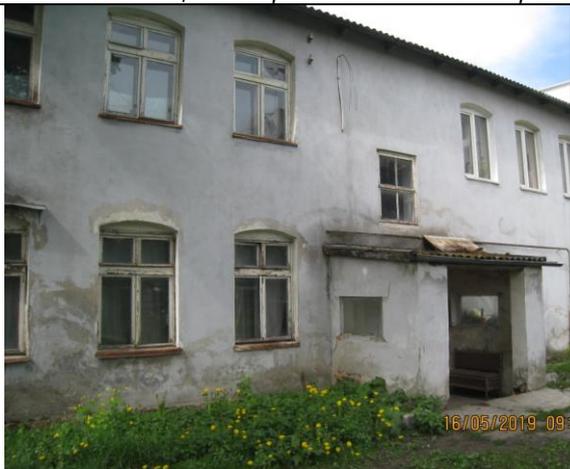
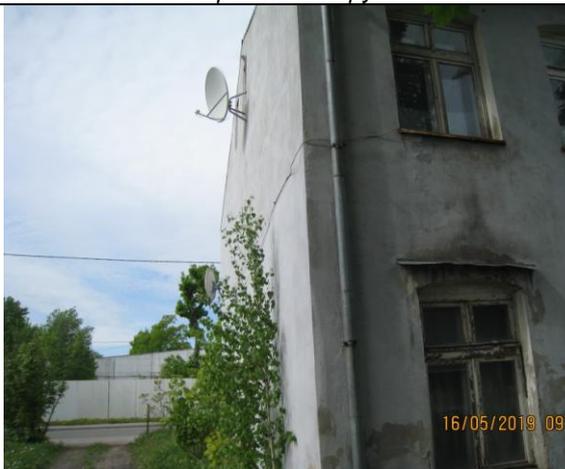
со стороны двора, что свидетельствует о потере несущей способности стен. В помещениях на стенах обнаружена сырость, грибок, многочисленные трещины.

Фото8 Общий вид фасада здания со стороны двора, отклонение от вертикали наружной стены

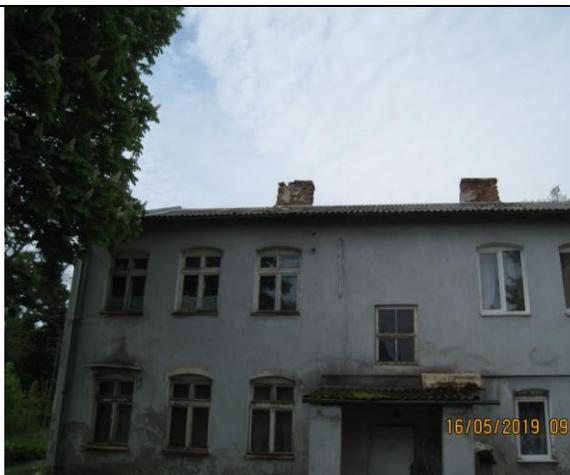
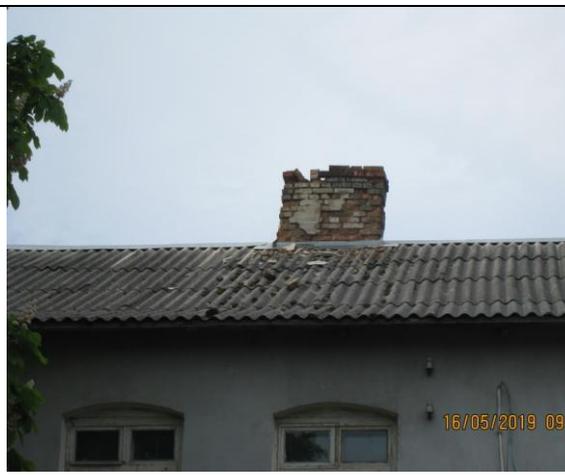
Левый кирпичный дымоход выше кровли имеет значительное разрушение кладки, выпадение кирпичей внутрь дымохода.

Фото9 Состояние кровли и дымоходов над кровлей, разрушение кладки

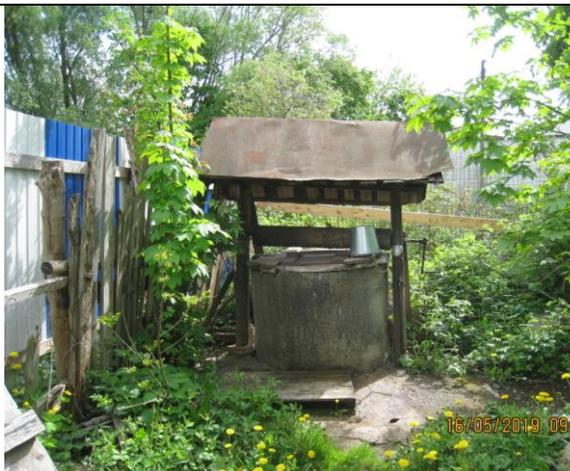
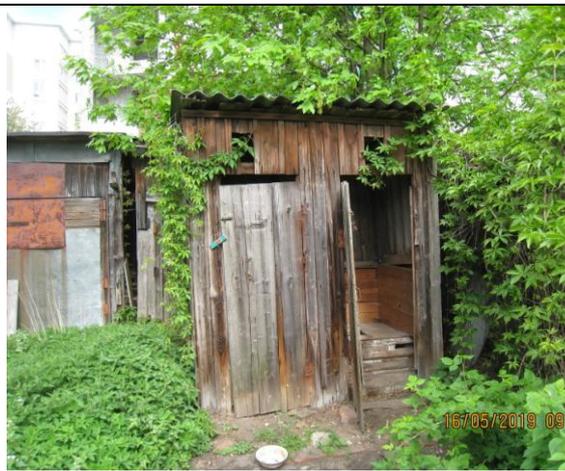
Фото10 «Удобства» на придомовом участке- надворный туалет и колодец

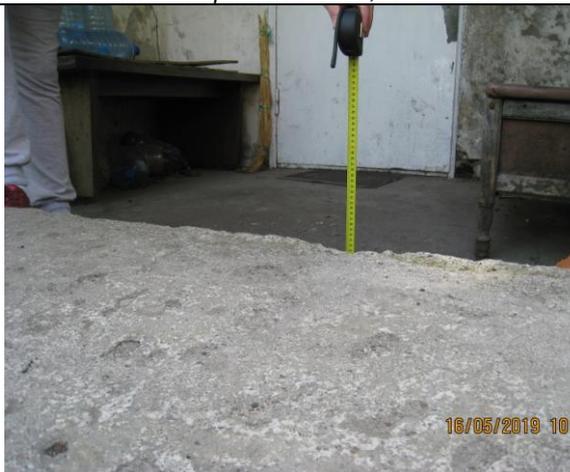
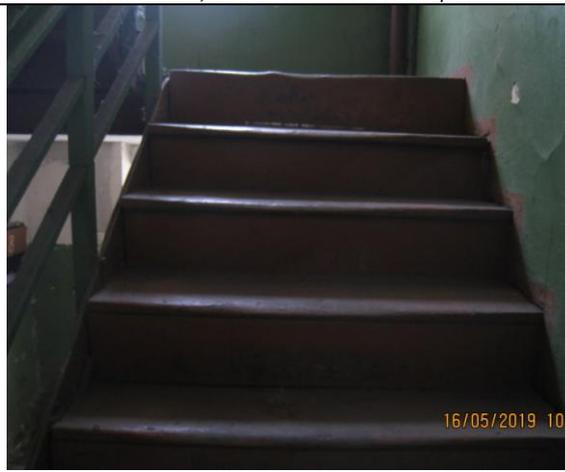
Фото11 Уровень отм 0,000 здания ниже планировочной отметки, состояние лестницы

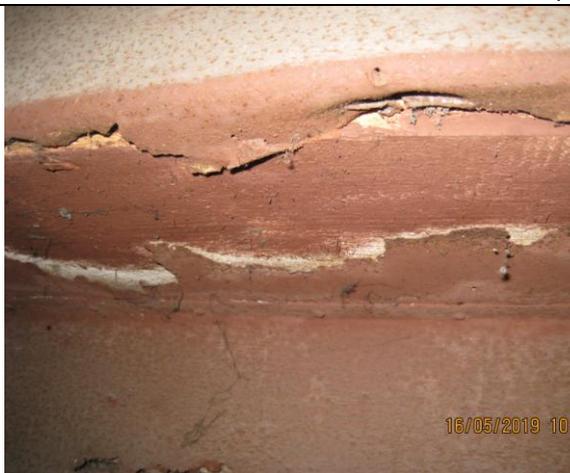
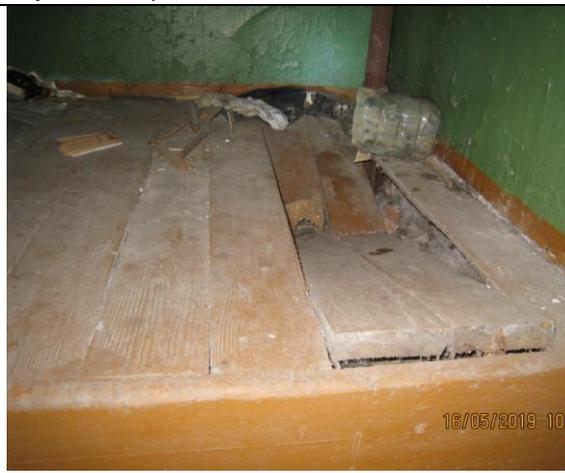
Экспертом был признан по данным Таблицы №34 ВСН53-86 **физический износ межэтажных лестниц равным 75%. Лестницы в здании находятся в аварийном состоянии, эксплуатация небезопасна.**

Фото12 Состояние лестницы со стороны подступенков, провал досок на площадке

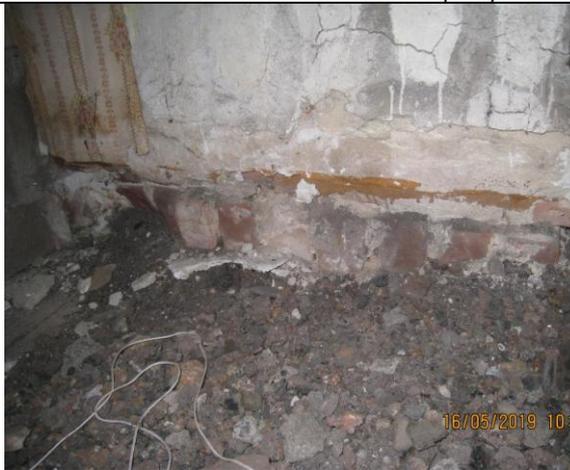
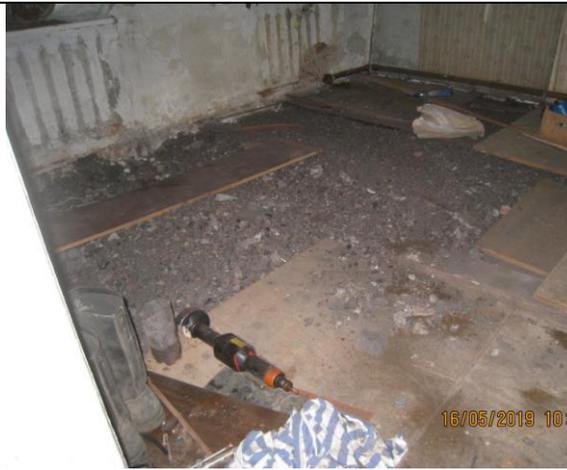
Экспертом был признан по данным Таблицы №51 ВСН53-86 **физический износ полов деревянных дощатых равным 70%. Полы в здании находятся в аварийном состоянии.**

Фото13 Состояние полов в квартире №1 на 1-ом этаже, доски настелены на земляной пол

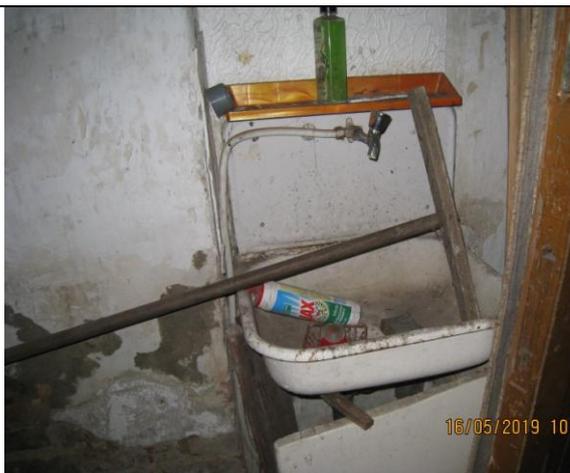
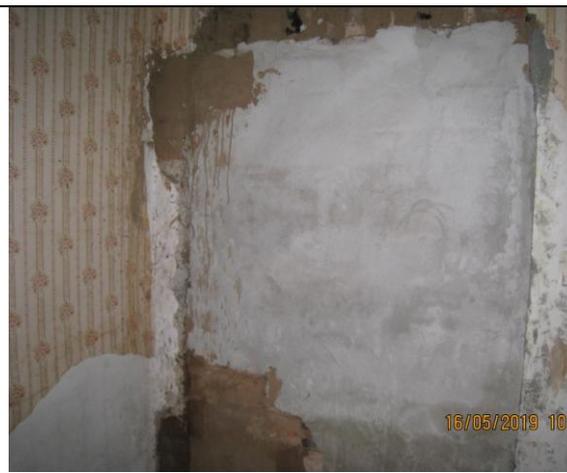
Экспертом был признан факт отсутствия внутридомовой системы водоснабжения и канализации, а **физический износ системы отопления и энергоснабжения жилого дома составляет 70%. Состояние инженерных систем аварийное.**

Фото14 Неработающая система водоснабжения, нарушение отделки

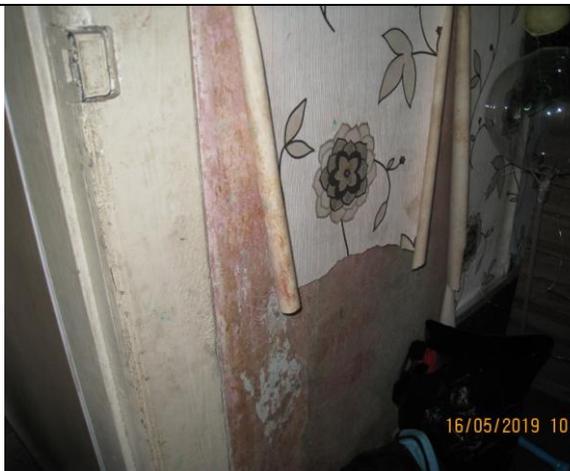
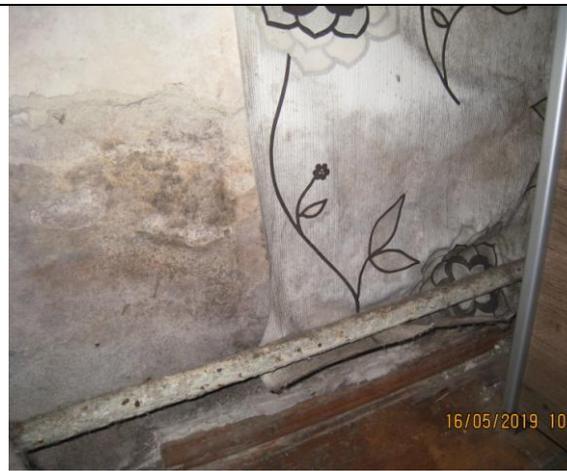
Из-за отсутствия гидроизоляции фундамента и капиллярного подъема влаги из земляного пола в жилых помещениях имеются значительные повреждения отделки стен в виде увлажнения и грибка. Видны следы подтеков образующихся при выпадении осадков. Элементы отделки жилых квартир частично пришли в негодность.

Фото15 Отслоение обоев, грибок, увлажнение внутренних стен, сырость в квартире №4

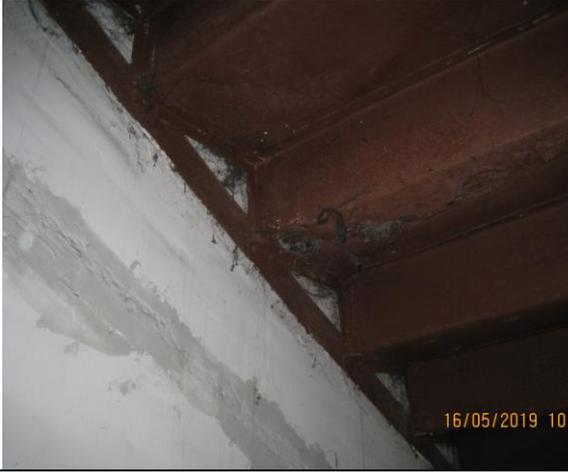
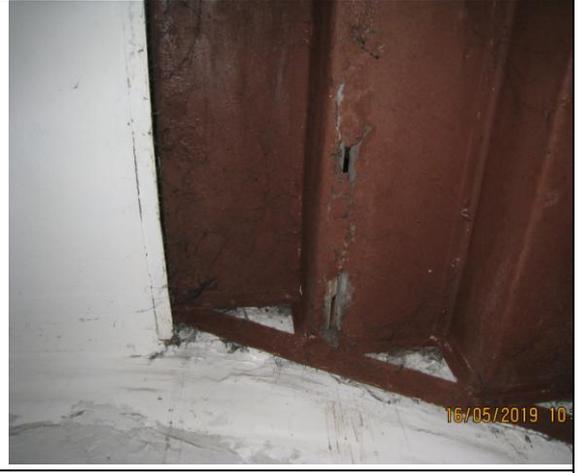
Фото16 Состояние межэтажной лестницы- аварийное

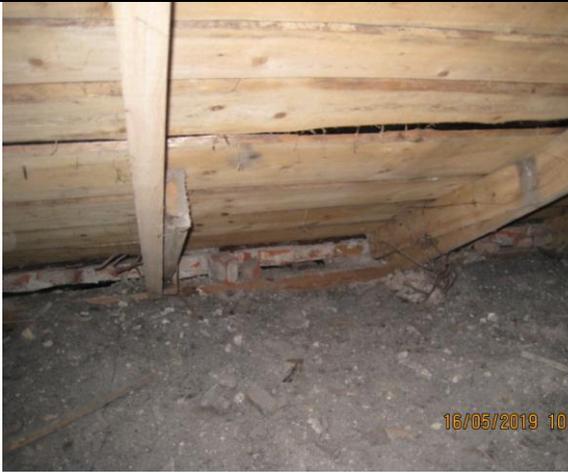
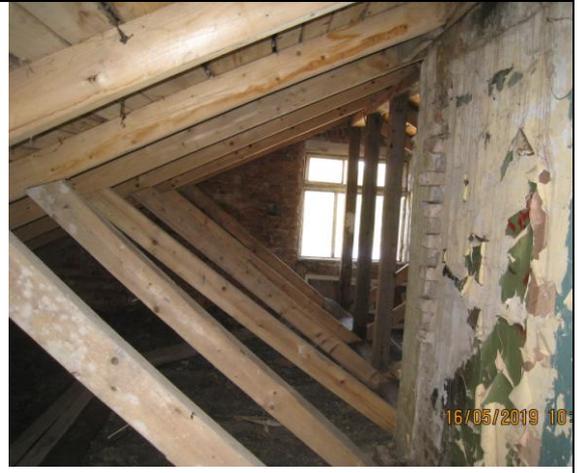
В соответствии с ВСН 53-86(р) таблицей 38 и 44 экспертом был признан **физический износ крыши и кровли равный 40%**. В соответствии с СП 13-102-2003 техническое состояние крыши (стропильной системы) соответствует **недопустимому состоянию**.

Фото18.Состояние стропильной системы после реконструкции в 1997г

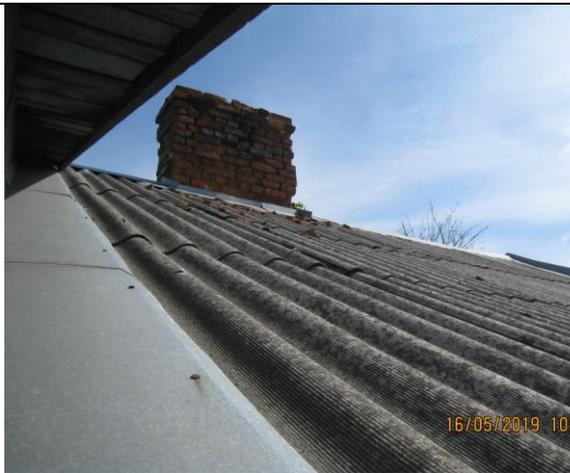
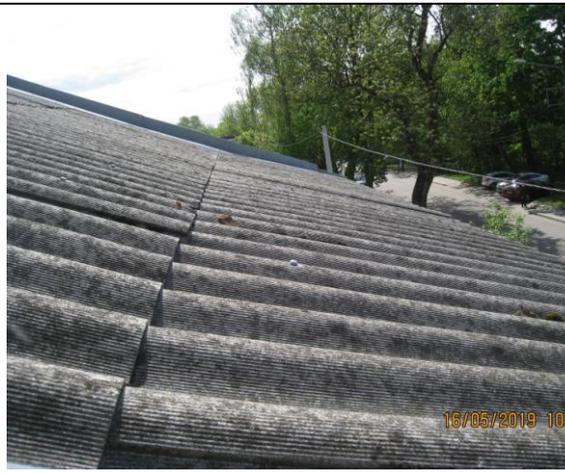
Асбестоцементные волнистые листы имеют местами механические повреждения, небольшие сдвиги, ослабление крепления листов к деревянной обрешетке.

Фото19 Состояние кровли дома и аварийное состояние дымоходов

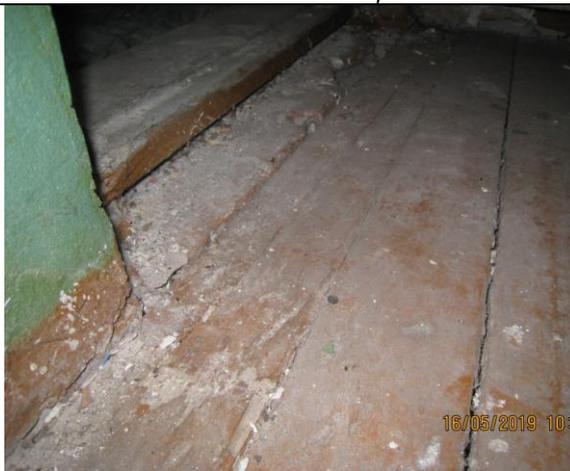
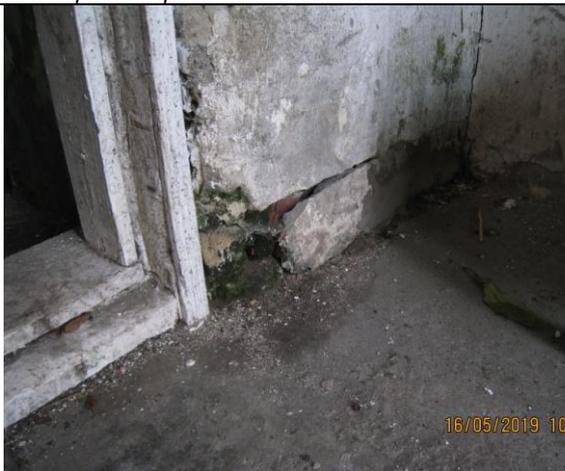
Фото 20 Аварийное состояние полов и дверных коробок в здании

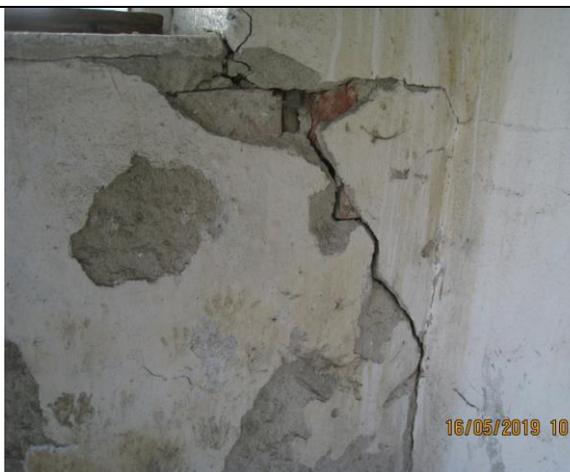
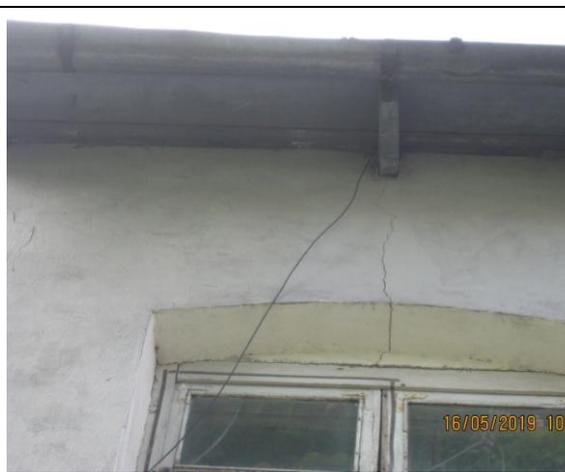
При обследовании левого крыла здания установлено наличие трещин на стенах, характер трещин наклонный с шириной раскрытия до 15мм, что характерно для деформаций осадочного характера.

Фото 21 Трещины на стенах здания на 1-ом и 2-ом этажах
